Comune di CASTELFRANCO VENETO **Consorzio di bonifica PIAVE**

PIANO COMUNALE DELLE ACQUE

G.02.03.01
Carta delle criticità riscontrate
Bacino: Muson Vecchio

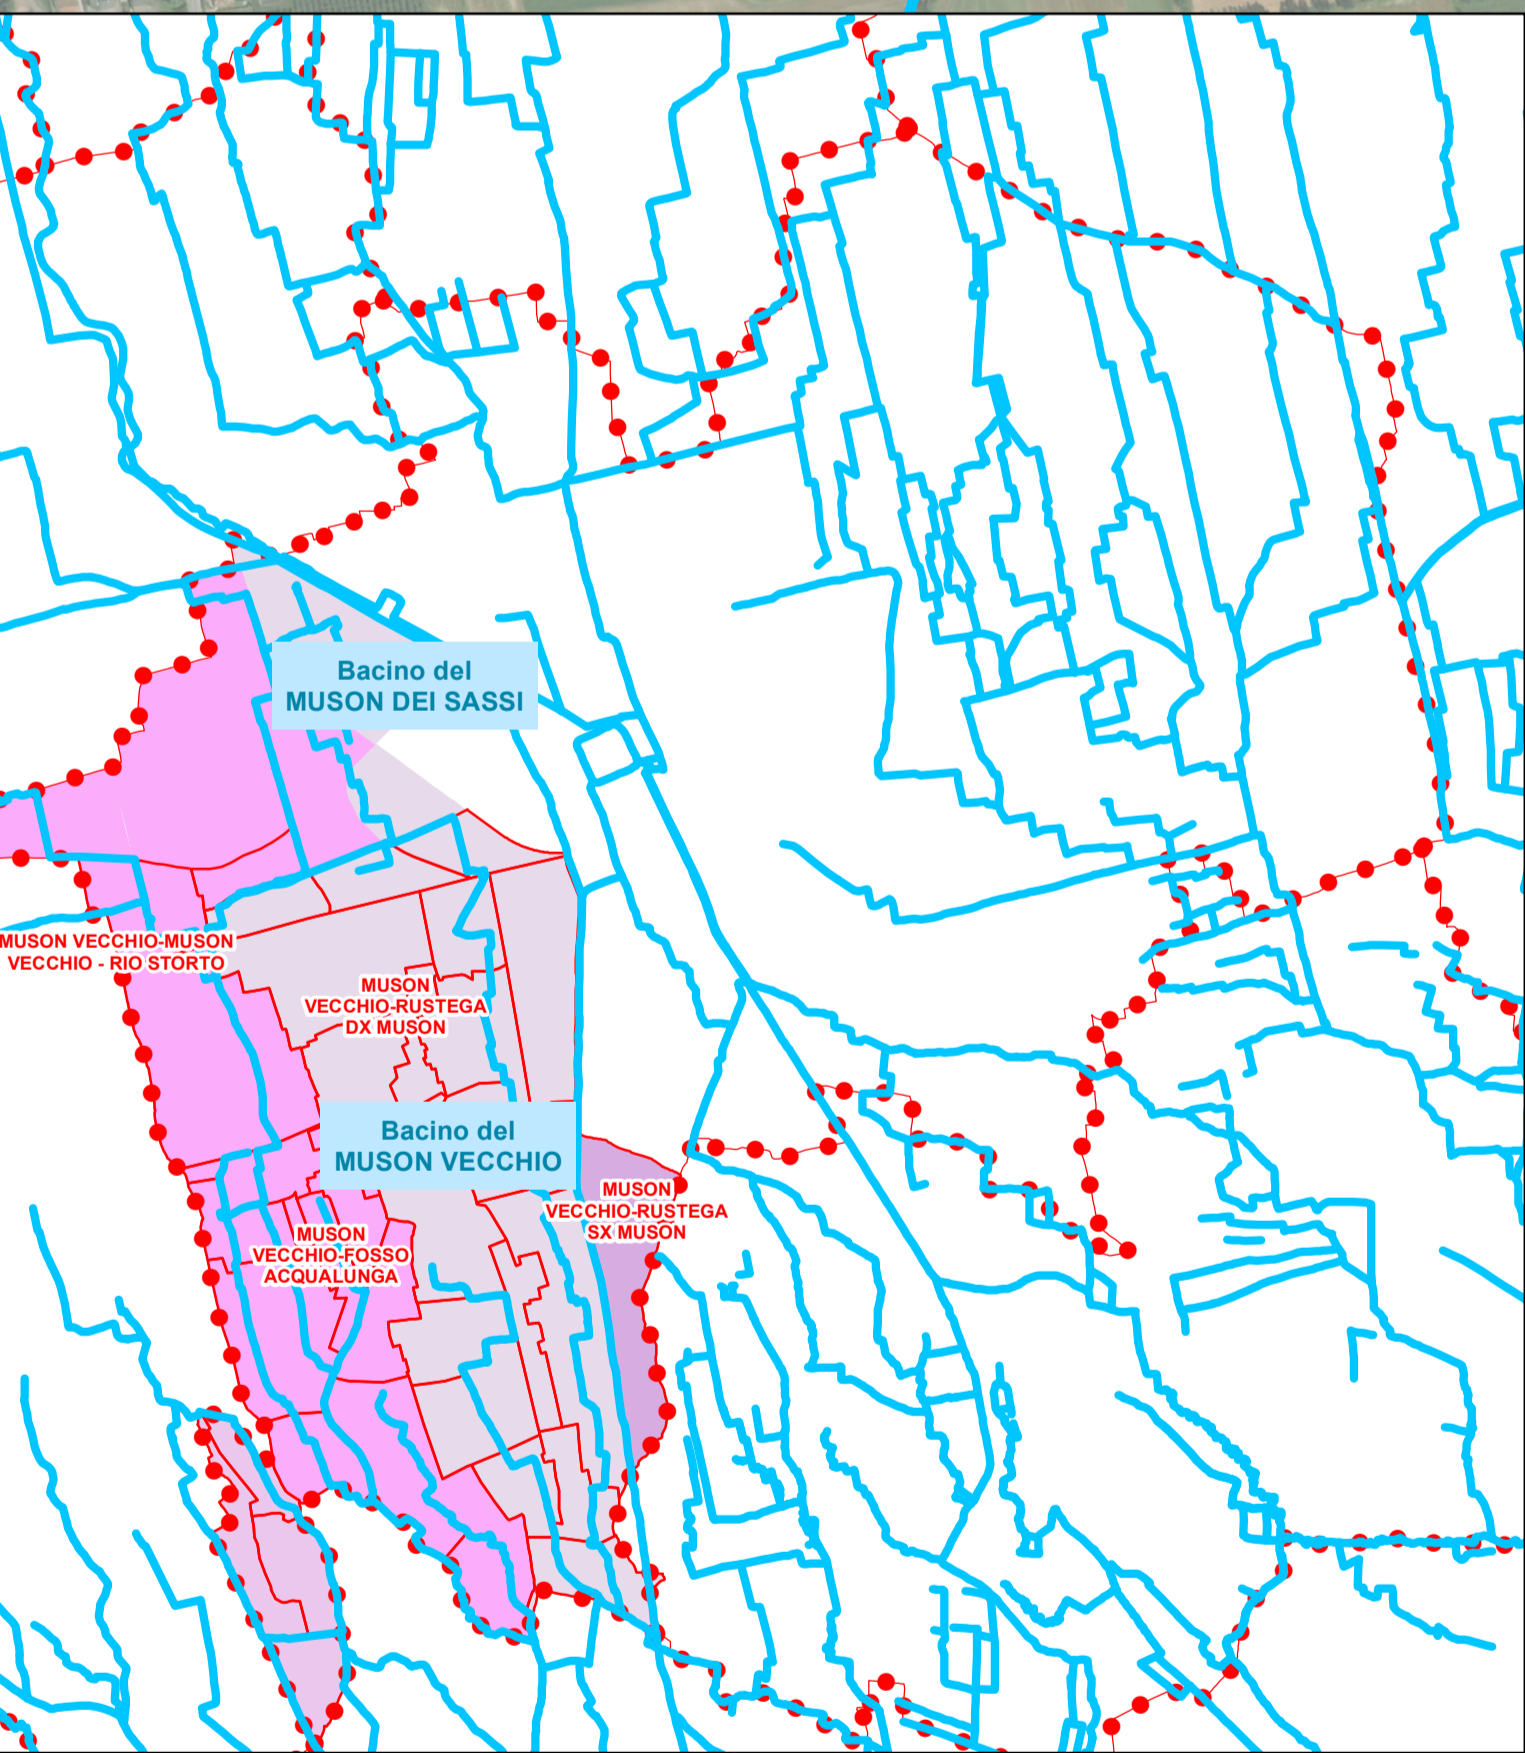
Rete minore rilevata
 Stato di manutenzione
 - - - - - Pulizia non necessaria
 - - - - - Pulizia auspicabile
 - - - - - Pulizia necessaria
 - - - - - Non classificato
 - - - - - Alfosature scomparse

Tombini
 Stato manutenzione
 ●●●●● Pulizia non necessaria
 ●●●●● Pulizia auspicabile
 ●●●●● Pulizia necessaria
 ●●●●● Non classificato

Criticità riscontrate
 ●●●●● Rete minore
 ●●●●● Rete maggiore
